Datum	13/02/2019
Dokumentennr.	SUPAIR_2019/02/001
Seite	1 / 2

SICHERHEITSMITTEILUNG

THEMA : FRONTKONTAINER STANDARD

Die Beschichtung der Klappen des Rettungsschirmcontainers kann klebrig werden

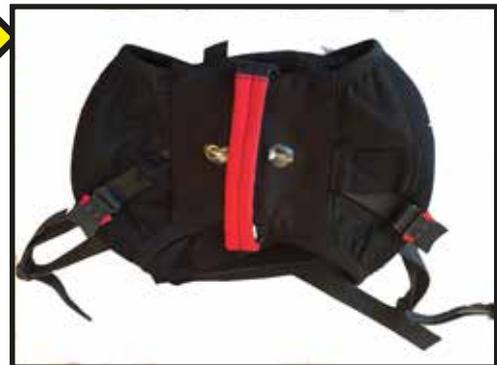
Die Beschichtung des schwarzen Cordura kann sich mit der Zeit abbauen und klebrig werden.
Es ist möglich, dass sich die Klappen des Rettungsschirmcontainers schwer öffnen, was das Herausziehen des Retters erschwert oder unmöglich macht.

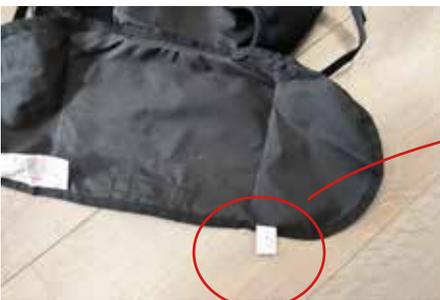
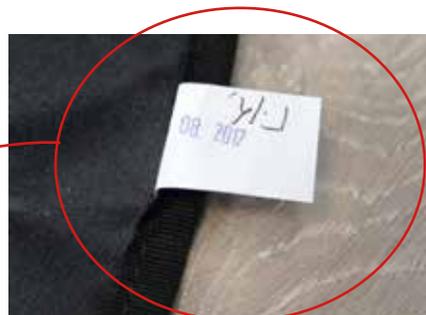
betroffene Gurtzeuge : FRONTKONTAINER STANDARD

Zwischen 2007 und 2008 produziert

Mehrere Piloten stellten während des jährlichen Öffnungstests fest, dass die Klappen der Rettungsschirmcontainers klebrig wurden.

Versuchen Sie den Rettungsschirmcontainer zu öffnen.

Verwenden Sie den Rettungsschirm-
container nicht mehr.

Kontaktieren Sie uns
sav@supair.com
