Date d'édition : 20/07/2018

N° du document : SUPAIR\_2018/07\_002

**OBJET: Désolidarisation de la poche parachute du fond de l'airbag**

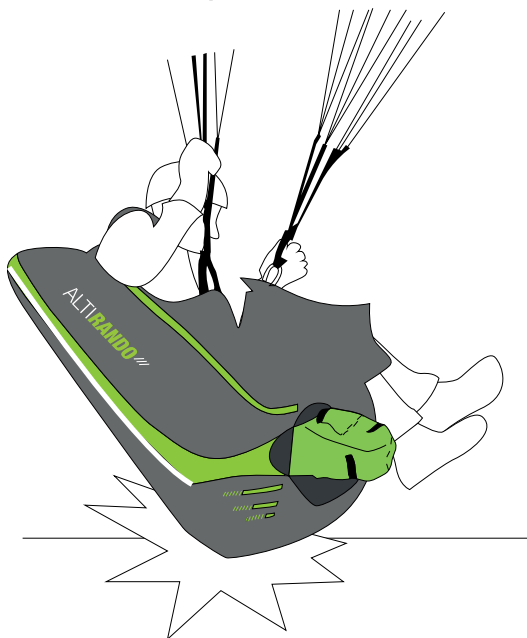
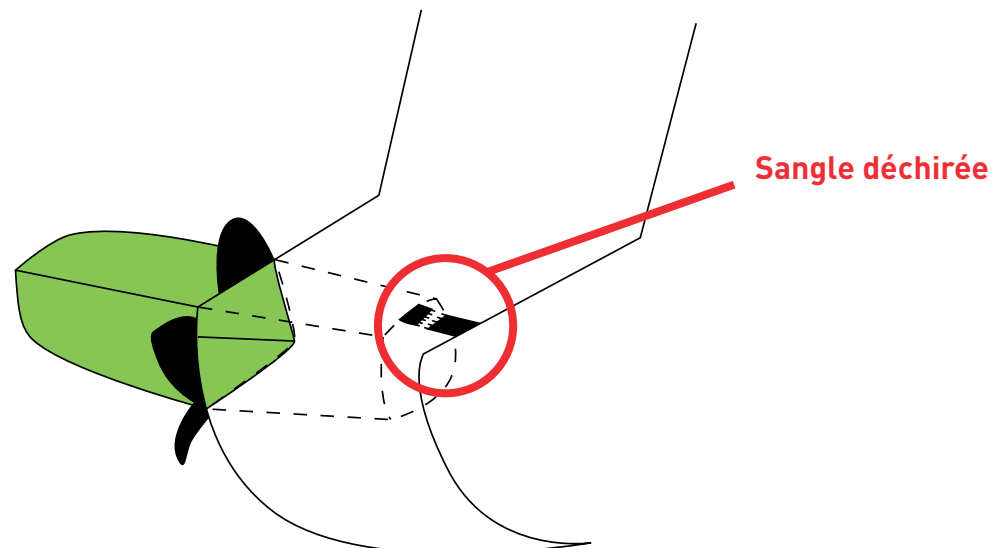
Lors de tests de chute sur l'airbag de l'Altirando 3, nous avons remarqué que la poche parachute pouvait se désolidariser du fond de l'airbag. Lorsque la sangle de maintien de la poche est arrachée ou décousue, la poche n'est plus maintenue à l'intérieur de l'airbag et l'extraction du secours peut devenir difficile, voir impossible.

Nos différents essais montrent que ce dommage de la poche ne survient pas lorsque le parachute de secours est dans sa poche (fermée). Il y a un risque de dommage suite à l'impact lorsque la sellette est utilisée sans parachute de secours ou lorsque celui-ci est déployé.

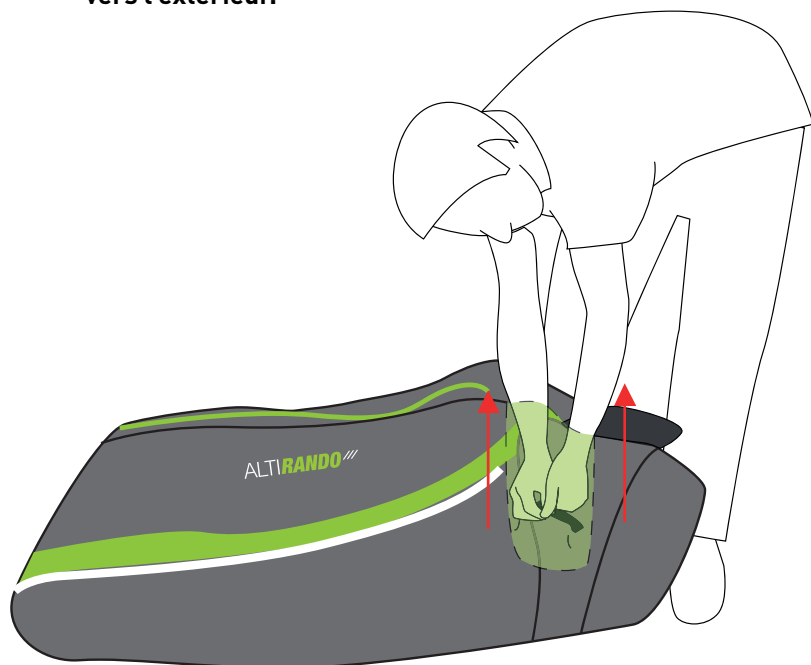
Ouvrir la poche, sortir le parachute et tirer la poche vers l'extérieur.

Afin d'éviter tout problème, nous conseillons aux pilotes ayant volé sans parachute ou ayant impacté sous leur secours, de vérifier comme suit :

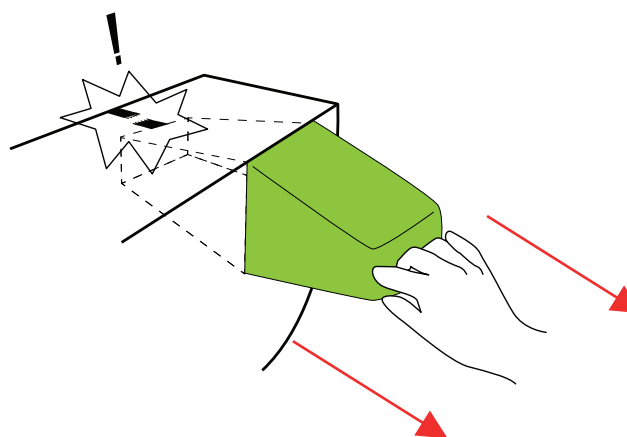
**1ere possibilité**  
Celle-ci se déploie complètement.  
Il faut nous renvoyer la sellette pour réparation.

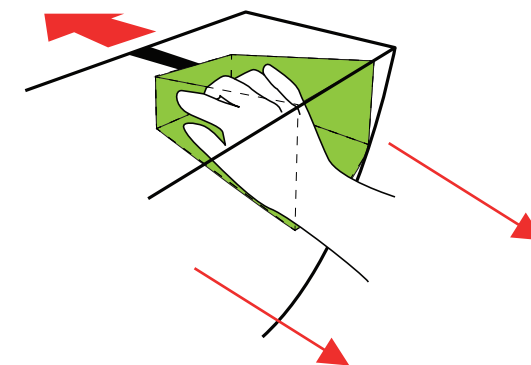
**2 eme possibilité**  
La poche reste accrochée par le fond : pas de problème, installez à nouveau votre secours, faites un essai sous portique et refermez de la même façon. Bon vol !
