Datum	12/12/2018
Dokumentennr.	SUPAIR_2018/12/002
Seite	1 / 2

SICHERHEITSMITTEILUNG

THEMA : ACRO BASE

Rückenverstellung Gurtband Beschädigung

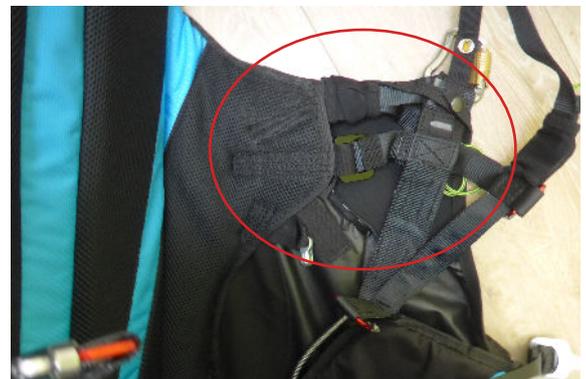
Problembeschreibung :

Es ist möglich, dass die Gurtschnalle in der Rückenverstellung das durchlaufende Gurtband beschädigt.

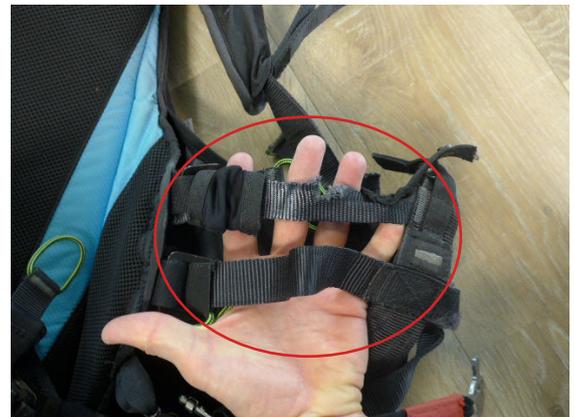
Die obere Neigungsverstellung am Rücken kann durch die Metallschnalle beschädigt werden. Bis hin zur vollständigen Durchtrennung.

Dieses Gurtband betrifft nicht die tragende Struktur des Gurtes, jedoch führt sie zum unerwünschten Abkippen und mangelnder Unterstützung des Piloten im Rückenbereich.

Unerwünschtes Abkippen ist die Folge.

Dadurch hat der Pilot mangelnde Kontrolle in gewissen Flugphasen.
