Date d'édition	25/08/2014
N° du document	SUPAIR_2014/08_003
Nombre de page	1/4

COMMUNIQUE SECURITE

OBJET : Sangle coupée par l'arête des boucles automatiques

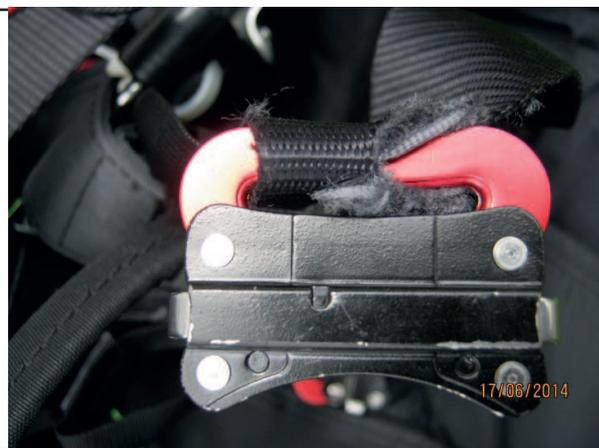
Usure prématurée des sangles passant dans la partie femelle des boucles automatiques 30mm (principalement en cas d'une utilisation en ventrale) (Cf. photo)

Certaines boucles présentent des aspérités coupantes qui peuvent entraîner la coupure de la sangle. Ce problème a été solutionné en production, sans délai à la suite de la constatation du problème.

Marche à suivre en cas de suspicion de problème ou de problème avéré :

- **Ne plus voler avec la sellette concernée**
- Prendre des photos des symptômes détectés accompagnées d'une note explicative et de vos coordonnées (Nom, prénom, adresse, téléphone, email);

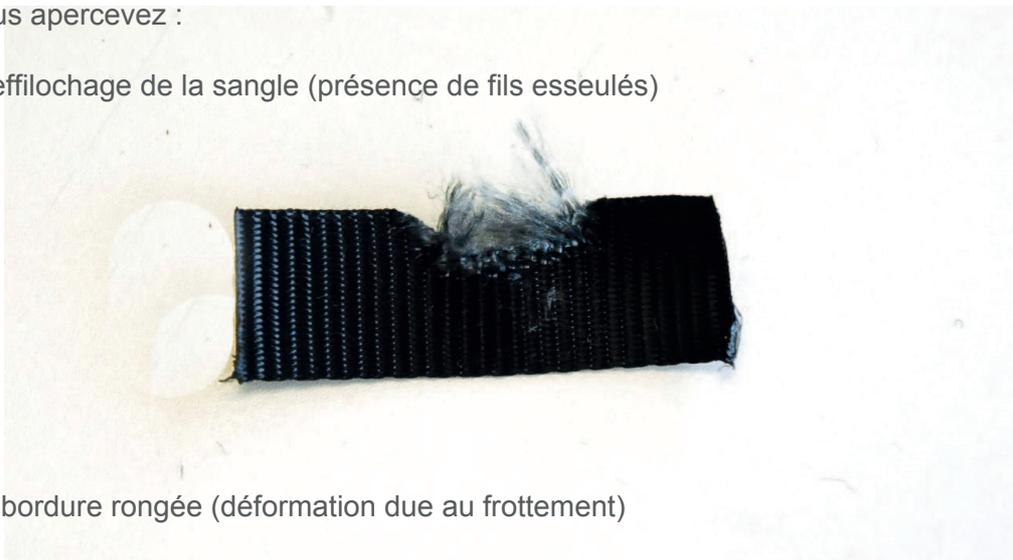
Observez les parties de la sangle en contact avec la boucle.
Si vous apercevez :

- Un effilochage de la sangle (présence de fils esseulés)

- une bordure rongée (déformation due au frottement)

=> Alors votre sellette est peut-être endommagée
