Fecha de edición	12/12/2018
N° de documento	SUPAIR_2018/12/002
Número de página	1 / 2

Noticias de seguridad

OBJETO: Silla ACRO BASE

Desgarro de las cintas de ajuste laterales.

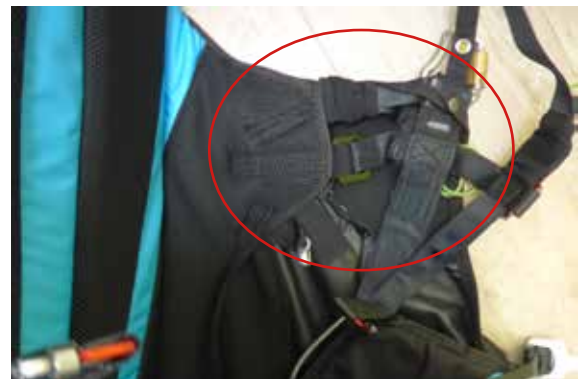
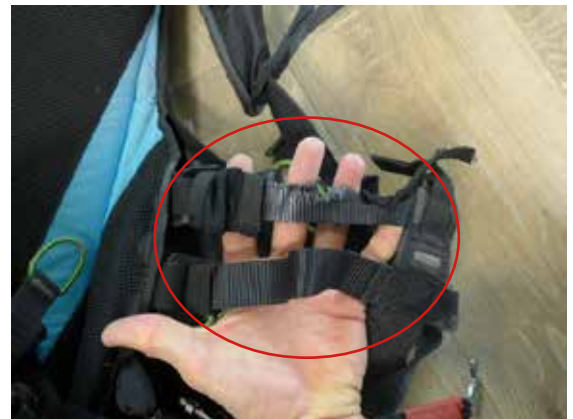
Silla ACRO BASE

Es posible que la cinta lateral superior con la que se regula la inclinación del respaldo se vea cortada por la hebilla mediante la que se ajusta dicha cinta.

Con el uso puede producirse un desgarro de la cinta lateral superior del ajuste de la inclinación del respaldo. Este desgarro puede llegar a romper la cinta.

Esta cinta no concierne a la estructura de la silla, pero, si se rompe, puede hacer que se desestabilicen los apoyos del piloto y la silla se vuelva incómoda, sobre todo si la segunda cinta de regulación no está ajustada.

Eso podría igualmente dar lugar a una pérdida de referencias y apoyos que podrían tener consecuencias en ciertas fases del vuelo.
