Datum	21/10/2015
Dokument Nr.	SUPAIR_2015/10_001
Seite	1 / 4

SICHERHEITSMITTEILUNG

TOPIC : ALTIRANDO2RS
Rettergriff-Auslösesystem

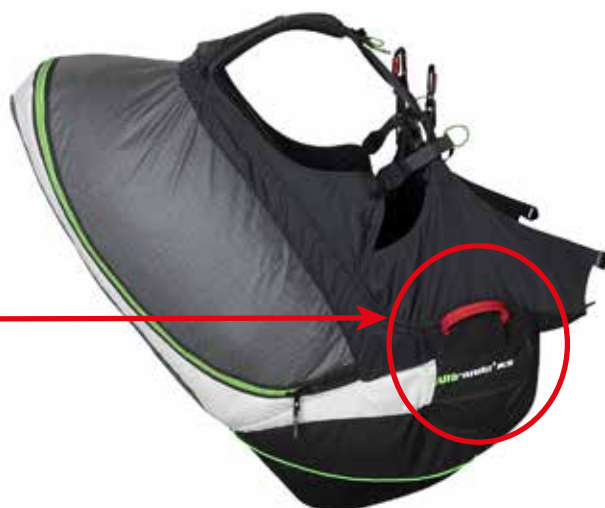
In manchen Fällen kann das Ziehen des Rettergriffes deutlich erschwert sein und die Retterauslösung verlangsamt werden.

Während eines Gurtzeugtests war es schwierig den Rettergriff zu ziehen und aus seiner Halterung zu lösen.

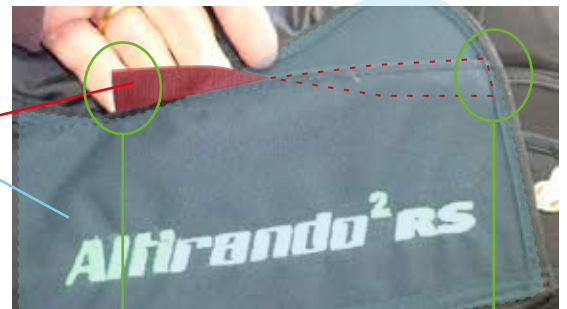
Erkenne den genähten Klett

Äusseres Ende "A"

Äusseres Ende "B"

- 1** Bearbeite die Klappe mit dem genähten Klett. Es ist die Klappe die mit "Altirando2 RS" bestickt ist.

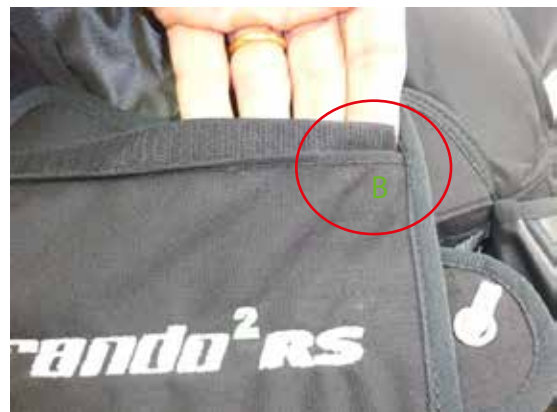
Das äussere Ende "B" ist dann lose (identisch zum äusseren Ende "A")
